## P1009

### Lambdasonden nach Katalysator vertauscht - Signal unplausibel

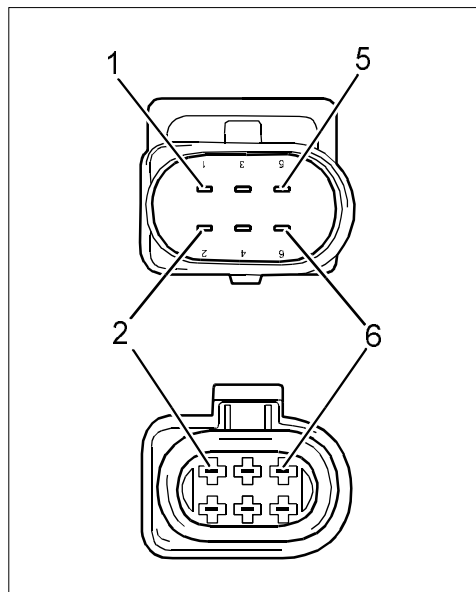
**Lambdasonde vor Kat (LSU) hat einen 6 poligen Stecker**

**Unterscheidungsmerkmal der beiden Sonden:**

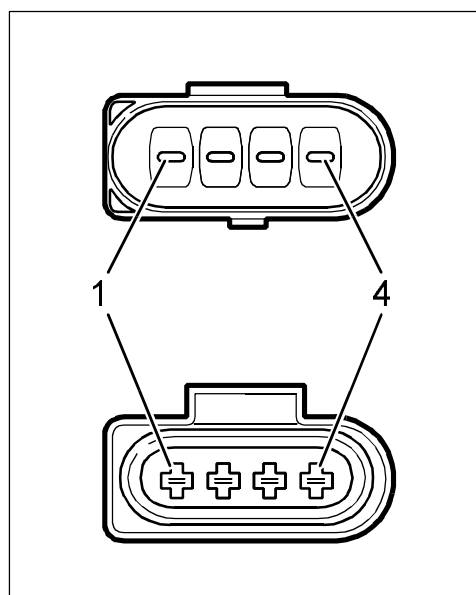
**Lambdasonde nach Kat (LSF) hat einen 4 poligen Stecker**

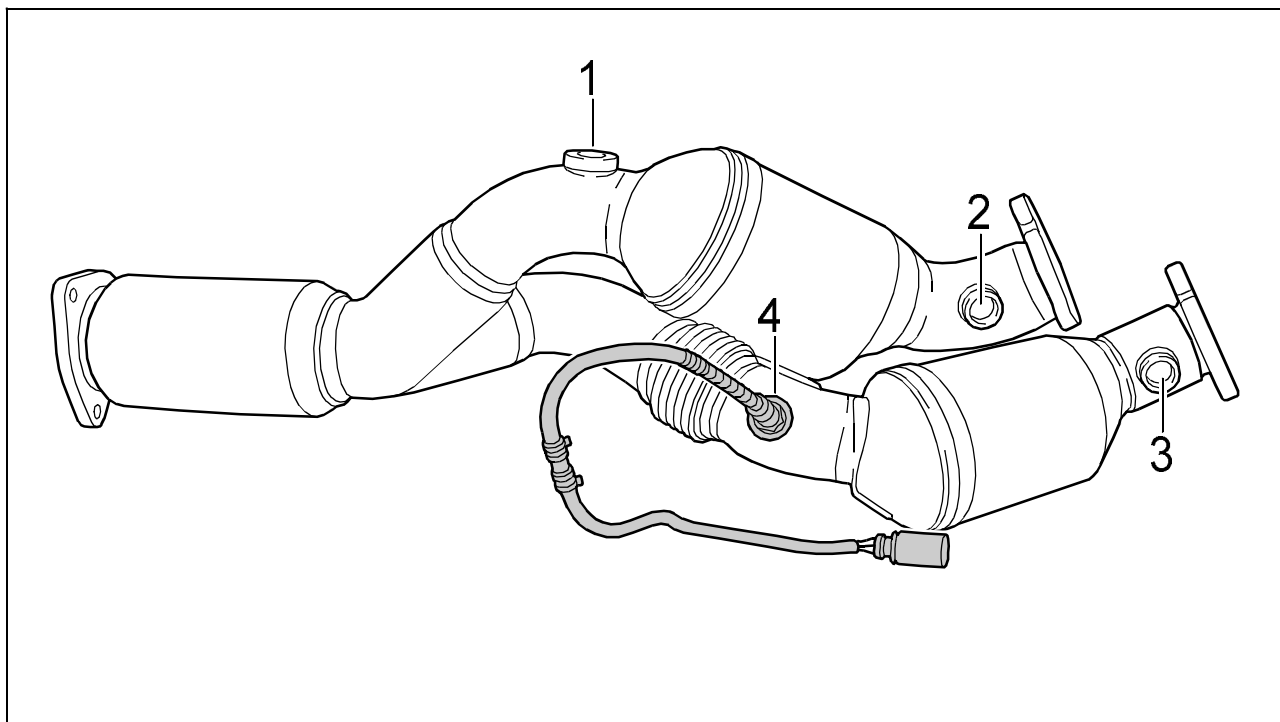
### Anordnung der Lambdasonden beim V6 Motor

- 1 - Einbauort für Lambdasonde NACH Katalysator Bank 2
- 2 - Einbauort für Lambdasonde VOR Katalysator Bank 2
- 3 - Einbauort für Lambdasonde VOR Katalysator Bank 1
- 4 - Einbauort für Lambdasonde NACH Katalysator Bank 1
